澳門二十世紀軍事碉堡初步研究

呂澤強 鄭國興

[摘要] 澳門擁有一系列 17 至 19 世紀建造的西式炮台群，其中有部分組成澳門歷史城區並被列入世遺名錄。然而，澳門的山嶺仍留存着一系列 20 世紀的軍事碉堡遺址，除了部分位於澳門半島的遺址已被再發現及記錄外，其餘的一直都被遺忘忽視。本文是系統地對這些遺址調查研究的部分成果，其中，首次披露了散佈在西望洋山／媽閣山、氹仔及路環山嶺的碉堡遺址的存在及狀況，一定程度上補充對澳門 20 世紀軍事建築研究的空白，有利軍事遺產保護的開展。

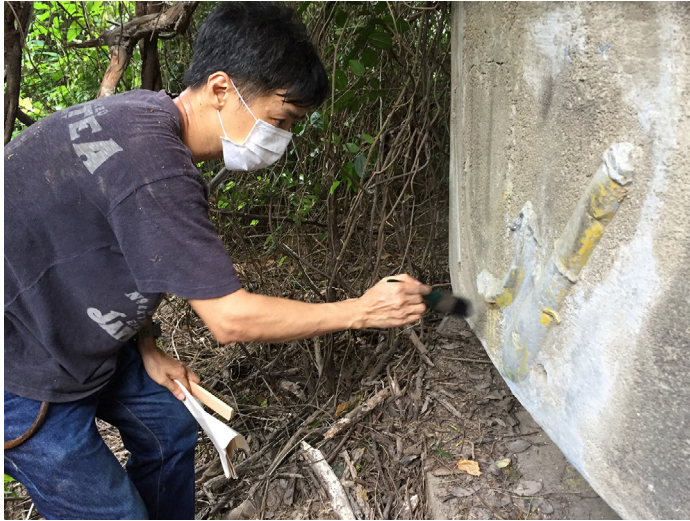
前者平面略為矩形，前方呈凸出半圓形，兩側有矮護牆；整個碉堡約為3米寬4米長，高約兩米，部分藏於地下，鋼筋混凝土結構，前方機槍射擊口成水平條狀，上部留有軍隊徽號的部分遺存，內部中央有曾裝設武器的痕跡，內部牆壁有噴漆塗鴉字句，但沒有編號，未見曾被維修的跡象，原真及完整性高。碉堡略呈坐東朝西，隱藏在西望洋山間的叢林中，防禦性高，加上表面曾塗有掩護色漆，較難被發現（圖1）。

圖 1 鄭國興檢視西望洋山碉堡的徽號遺存（2020 年 6 月 25 日筆者攝）

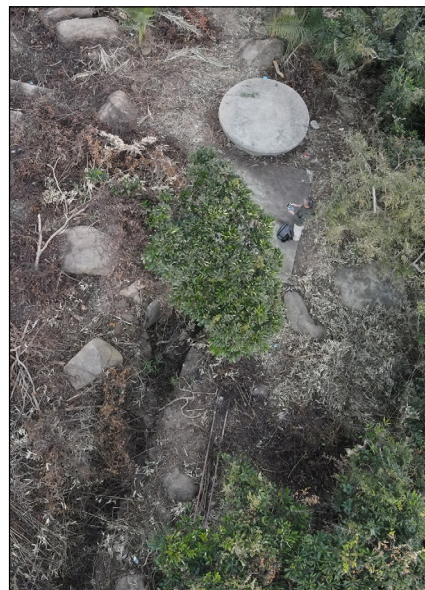
2020年6月初次考察時，整個碉堡被草叢遮蔽。碉堡坐西向東，平面呈矩形，前部凸出為八角形，其上部有圓形頂蓋。碉堡約為3米寬3米長，整個藏於地下，只有前部露出地面約高70公分。整體以鋼筋混凝土建造，內部可分為兩個空間，八角形平面的部分地面較高，並有樓梯分隔，該處頂部水平360度方向開有共8個機槍射擊口，仍留有幾塊鐵製機槍射擊口掩護板，均鏽蝕嚴重並散落在地上，碉堡內外未見被維修，內部未見存有編號，碉堡外仍有戰壕遺蹟。

然而，2020年12月得知有關部門在該山嶺的東側開闢一條登山道路，再次前往考察，碉堡的四周草叢被清除，碉堡完全外露（圖2），八角形的部分亦見因使用施工機械而遭破損，部分混凝土結構破裂並散落在地上。

圖2 九澳山碉堡及戰壕遺蹟
（2021年1月13日筆者攝）

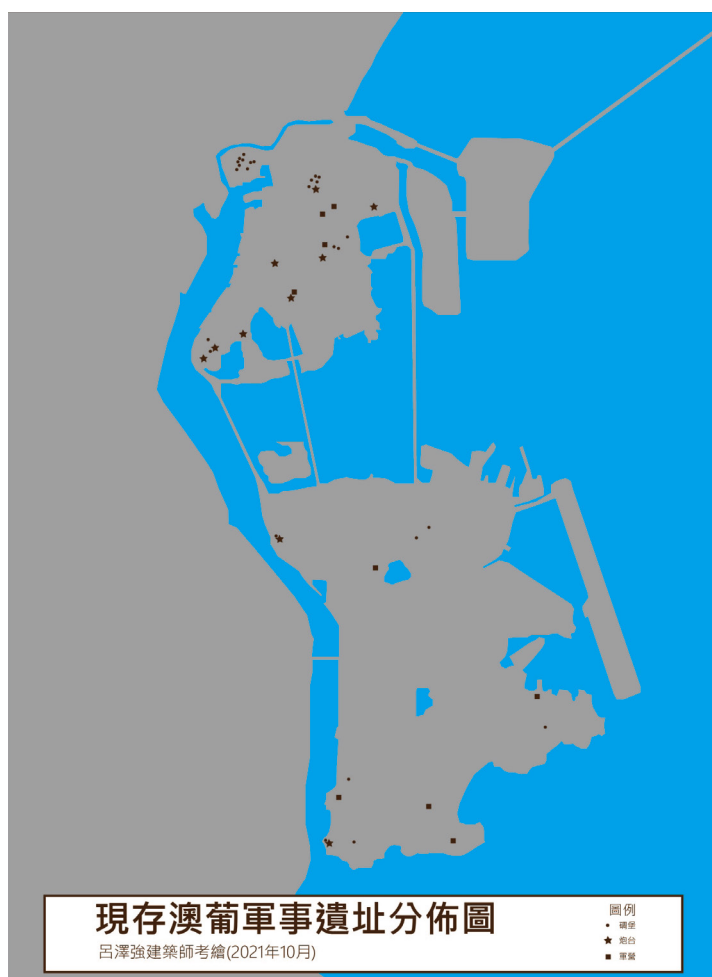
而從筆者田野調查結果的分析，本文詳細提及的碉堡的坐向及機槍射擊口朝向（即防禦方向），大部分是指向內港及橫琴十字門水道，結合文中未有詳細闡述的青洲山、望廈山、東望洋山上的碉堡坐向，20 世紀建造的碉堡群在澳門半島、氹仔和路環組成一個向東南西

北四周的防禦系統——當然，在研究澳葡 20 世紀的整個防禦系統時，亦不能單獨分析碉堡的佈局與坐向，還需同時結合當時已有的炮台和軍營，因為這些設施在 1975 年 12 月 31 日葡軍撤走之前都是軍事防禦據點（圖 3）。

圖 3 現存澳葡軍事遺址分佈圖

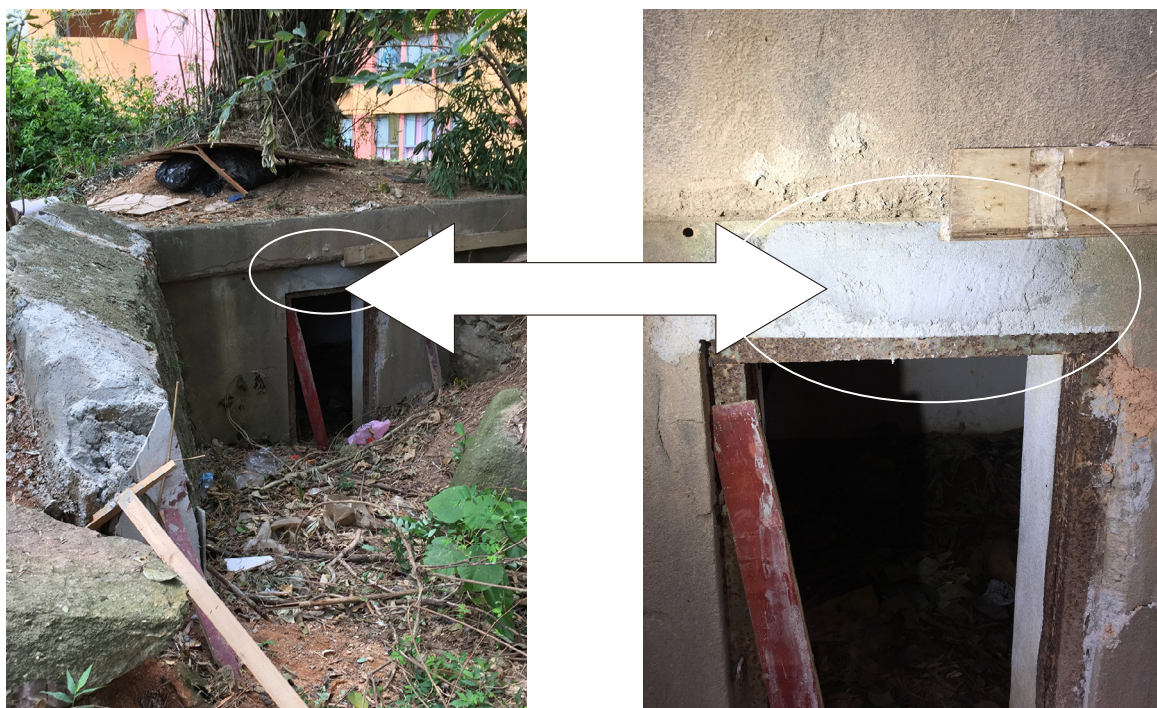
調查研究這些軍事設施，分析其價值並提出適當的保護措施，是筆者的研究目的。事實上，不少隱藏在山野的碉堡，雖然受風雨的侵蝕，但仍較原真及完整性地保留。相反，一些碉堡被不適當地維修，雖然表面好像變得美觀，但卻因維修不當而失卻了一些重要歷史信息，從遺產保護角度，這些遺址實際上遭受了不可逆轉的破壞，筆者就在青洲山看到這種情況（圖 4）：有碉堡入口上部的年份標記在維修時被清除、有藏在牆腳外露的華人墓碑石塊被維修的水泥完全遮蓋、有碉堡外部仿天然岩石的偽裝物被拆毀。因此，面對城市的急速發展，對相關的軍事遺址的記錄、研究與保護，是一項刻不容緩的工作。

圖 4 青洲山碉堡被不適當維修，入口上部的年份標記被清除
(2020 年 8 月 26 日筆者攝)
